CARBONATATION DU BÉTON

ENTREPRISE GÉNÉRALE DE RÉNOVATION DE L'ENVELOPPE DU BÂTIMENT

DIAGNOSTIC ET ÉTUDE TECHNIQUE

PROCÉDURE D'ASSAINISSEMENT EN 8 POINTS

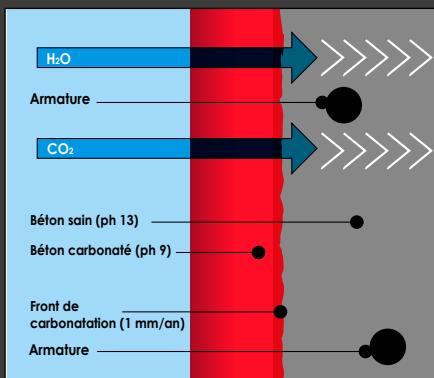
1 PHÉNOMÈNE DE CARBONATATION

BÉTON

- Armatures
- Eau (H₂O)
- Gaz Carbonique (CO₂)

= Carbonatation → éclatements

Tous les bétons sont touchés par la carbonatation.

Facteurs de vulnérabilité : qualité du béton, couverture de l'armature, teneur en eau et humidité, fissuration, température, pollution, chlorures, choc thermique

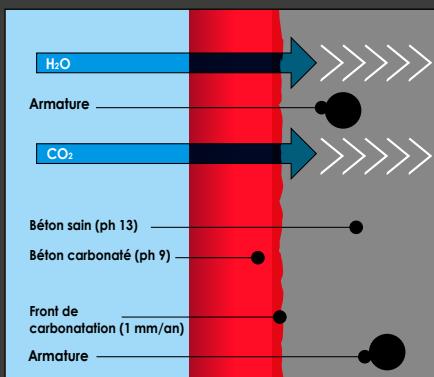
2 DÉSORDRE VISIBLE LA POINTE DE L'ICEBERG

Dès que le front de béton carbonaté atteint le fer, celui-ci n'est plus auto-protégé, le pH est passé de 13 à 9

Le fer rouille, gonfle et fait éclater la peau de béton qui le recouvre

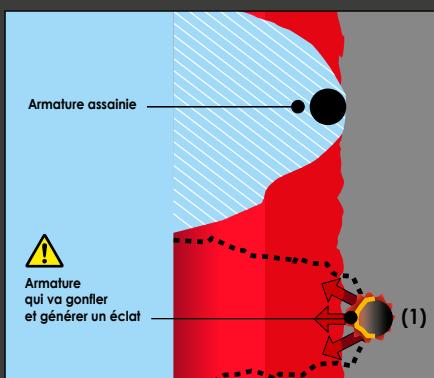
3 DÉSORDRE LATENT LA PARTIE CACHÉE DE L'ICEBERG

Les fers proches (1) de la zone carbonatée ont commencé à s'oxyder, mais les dégâts ne sont pas encore visibles (poussée faible). Ces points ne seront pas traités lors d'une exécution standard, car indétectables

Une attention toute particulière leur sera prodiguée, faute de quoi ils deviendront les éclats de demain.

L'inhibiteur de corrosion M.F.P.

voir notre Fiche Technique n° 3 permet de stopper l'oxydation de l'armature non traitée par la réparation

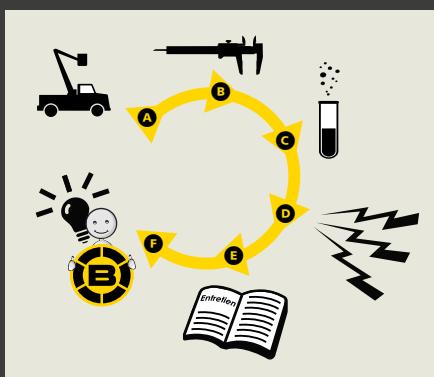
4 PROCÉDURE D'ÉTUDE TECHNIQUE

- Analyse des désordres et mise en œuvre des mesures de sécurité urgentes (purge, étayage, interdiction d'utilisation)
- Détection de l'emplacement et de la profondeur des armatures
- Test chimique de détection de la profondeur du front de carbonatation
- Analyse de prise en compte des facteurs connexes aggravants

(humidité, chlorures, pollutions importantes, ...)

- Analyse et reconstitution de l'historique des interventions (carnet d'entretien)

- Etablissement d'un diagnostic et mise au point de la procédure d'exécution tenant compte des objectifs du propriétaire, du budget, de la valeur intrinsèque du bâtiment

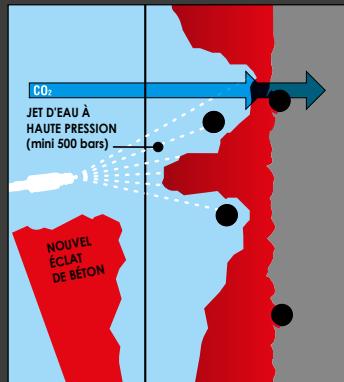
1 Repérage, marquage des fers

Lavage haute pression, hydrogommage des surfaces (puissance contrôlée pour éviter les dégradations irréversibles)

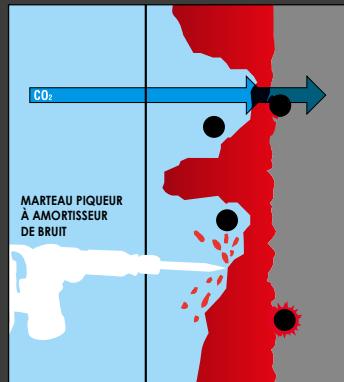
2 Piquage du béton

dégradé avec dégagement des fers sur tout leur pourtour et sur 50 mm minimum de leur partie saine

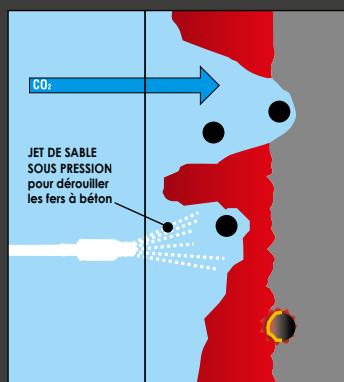
3 Dérouillage des fers

Par brossage ou sablage

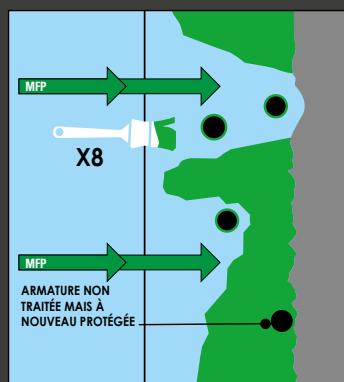
4 Application MFP (inhibiteur de corrosion)

Objectif : redonner au fer non dégagé son autoprotection face à la corrosion.
voir notre Fiche Technique n° 3

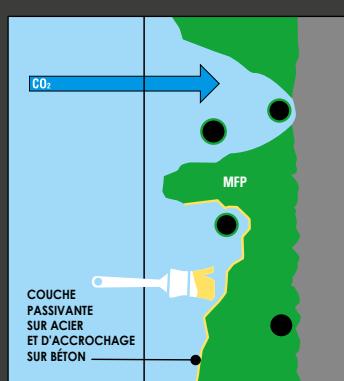
5 Traitement de protection anti-corrosion des aciers et des armatures

Application d'une couche d'accrochage sur la zone à rhabiller.

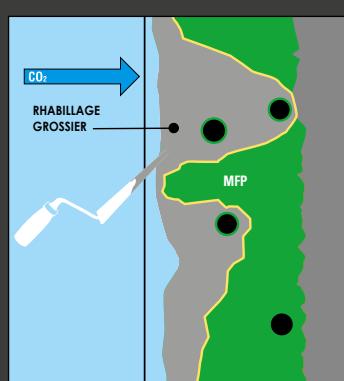
6 Rhabillage de fond

Mortier de synthèse pour rhabillage grossier

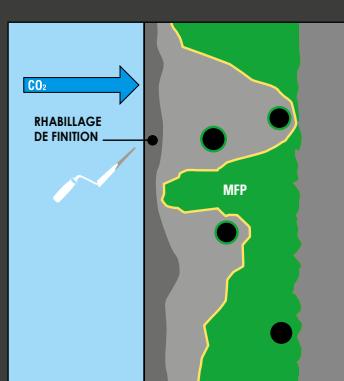
7 Rhabillage fin avec « finitions sur mesure »

(bétons finis, lavés, sablés, poncés, bouchardés etc, ...) ou plus simple pour recevoir une isolation thermique.

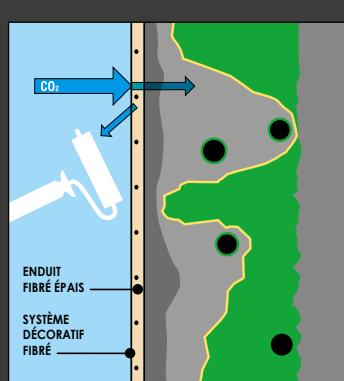
8 Application d'un enduit fibré épais

pour ponter la microfissuration et créer un frein à la pénétration du CO2 et de l'eau. Application d'un système décoratif fibré anti-carbonatation, étanche à l'eau mais laissant diffuser la vapeur d'eau (gore-tex système tri-couche)
